Sicherheit und Gesundheitsschutz bei Errichtung und Betrieb von Offshore Windparks

Inhalte

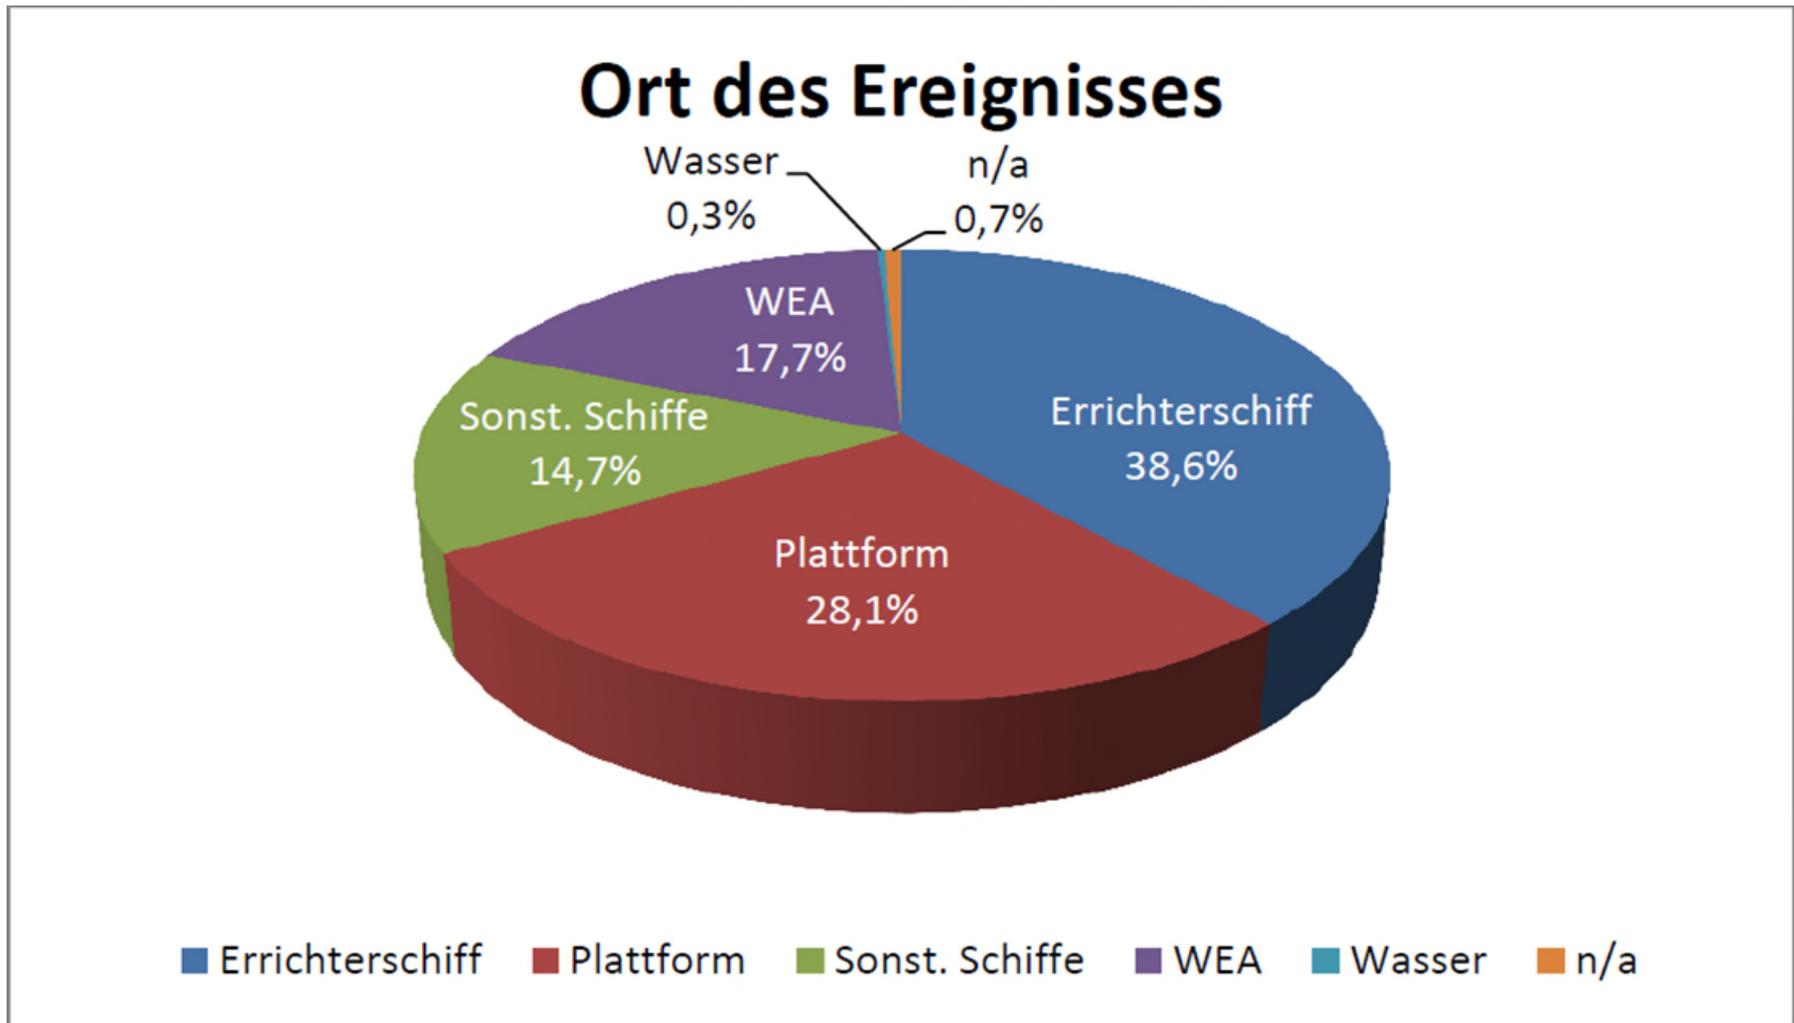
Abb. 3.5: Ort des Ereignisses (n=1.732).

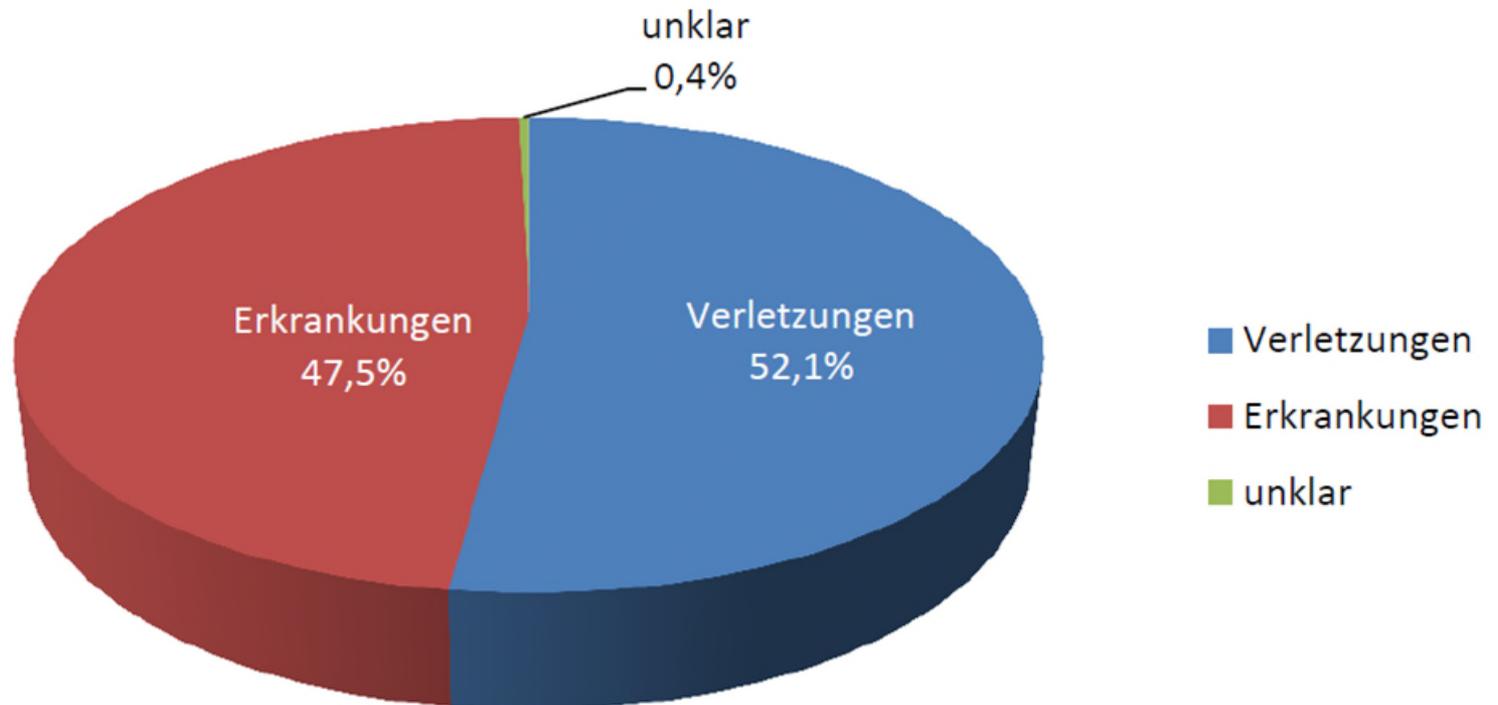
Abb. 3.1: Art des medizinischen Ereignisses im Zeitraum 2008 bis 2016 (n=1.732).

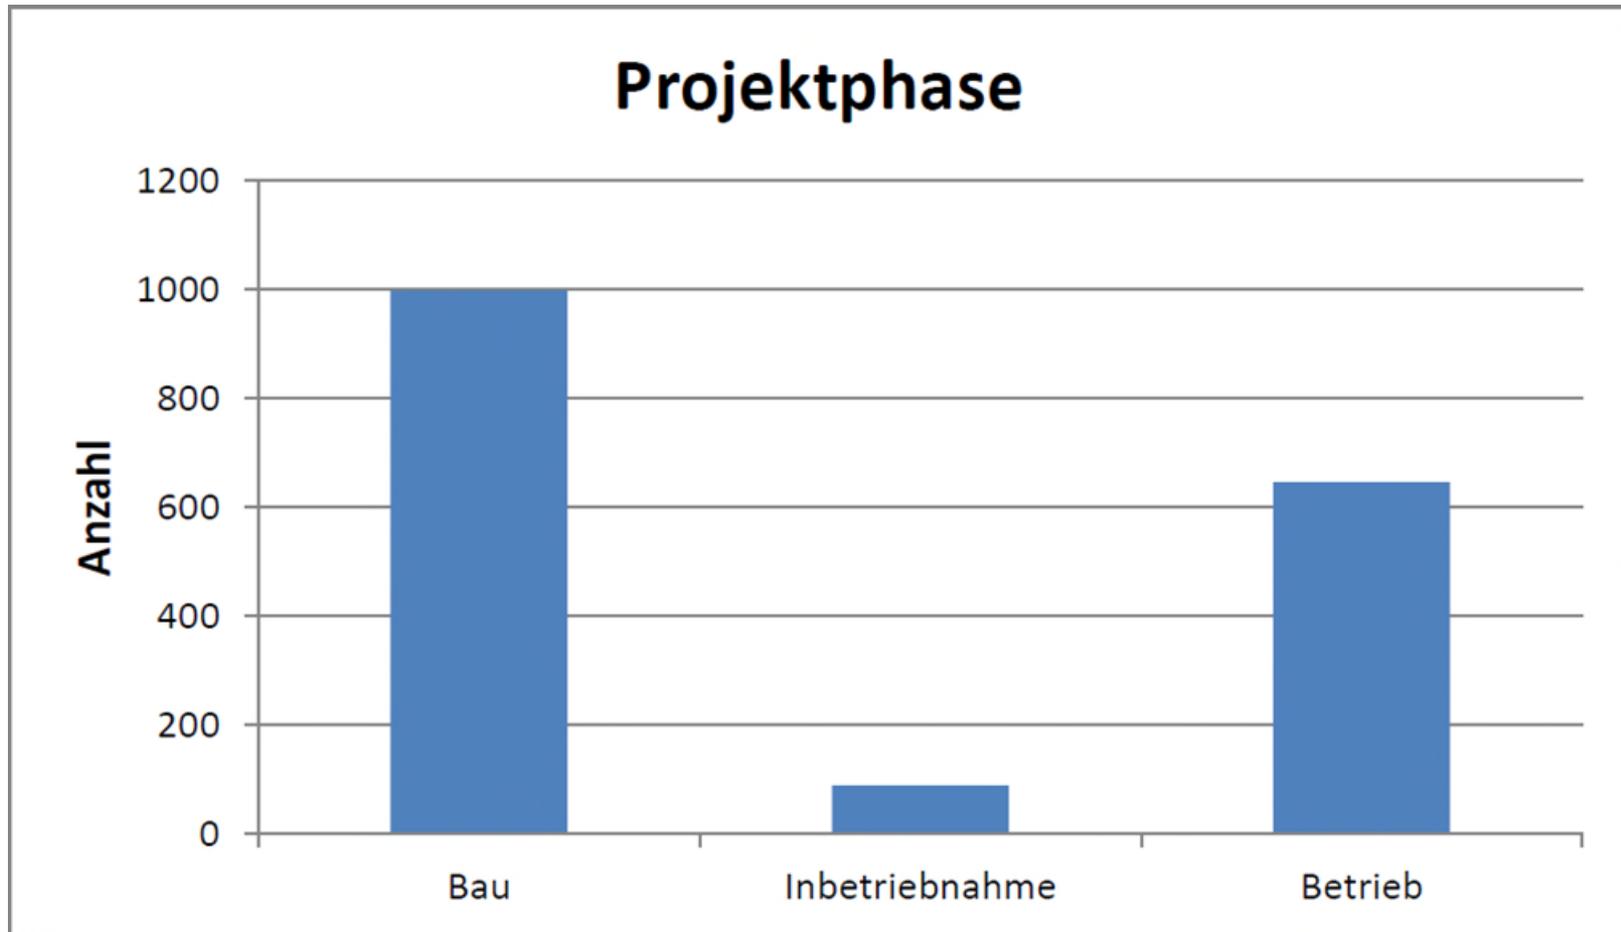
Abb. 3.2: Projektphase des medizinischen Ereignisses (n=1.732).

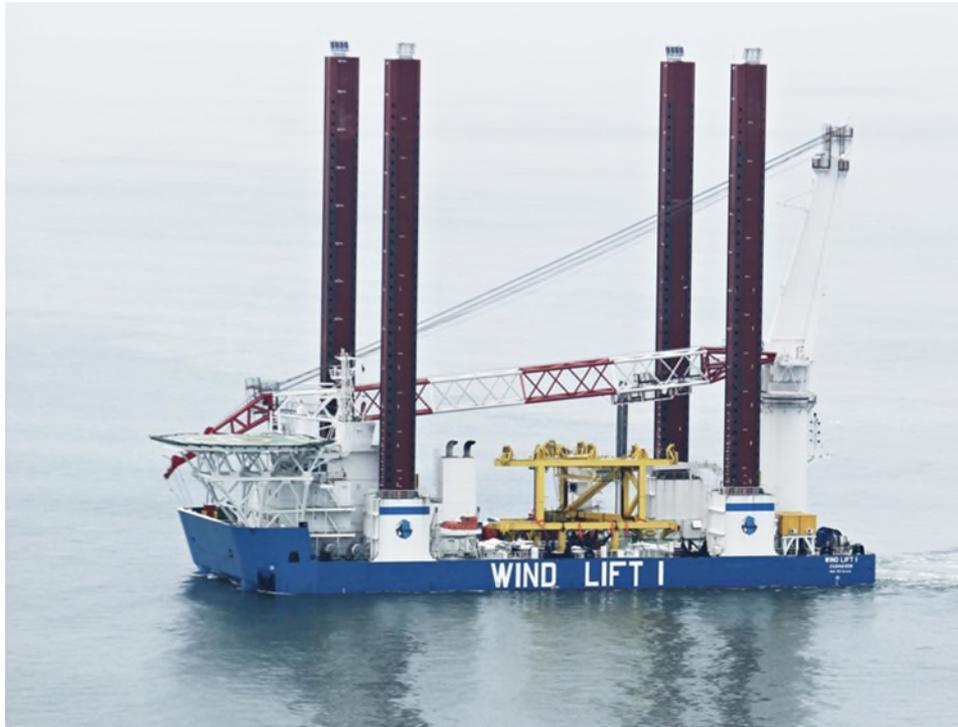
Unfall Windlift I am 23.05.2010:

Beim Aufrichten eines 85m langen und 425 t schweren Piles rutschte dieser aus 30 m Höhe aus dem Hydraulikgreifer und schlug an Deck auf.

Drei Arbeiter erlitten leichte Verletzungen bzw. einen Schock und wurden nach Erstversorgung im Bordhospital mitsamt der Windlift 1 nach Emden überführt.

Ursache: Unzureichende Klemmung Absperrhahn zwischen Pumpe und Klemmen war ganz oder teilweise geschlossen, fehlender Druck wurde nicht erkannt, Manometer zeigte nur den Pumpen- nicht aber den an den Klemmen anliegenden Druck an.

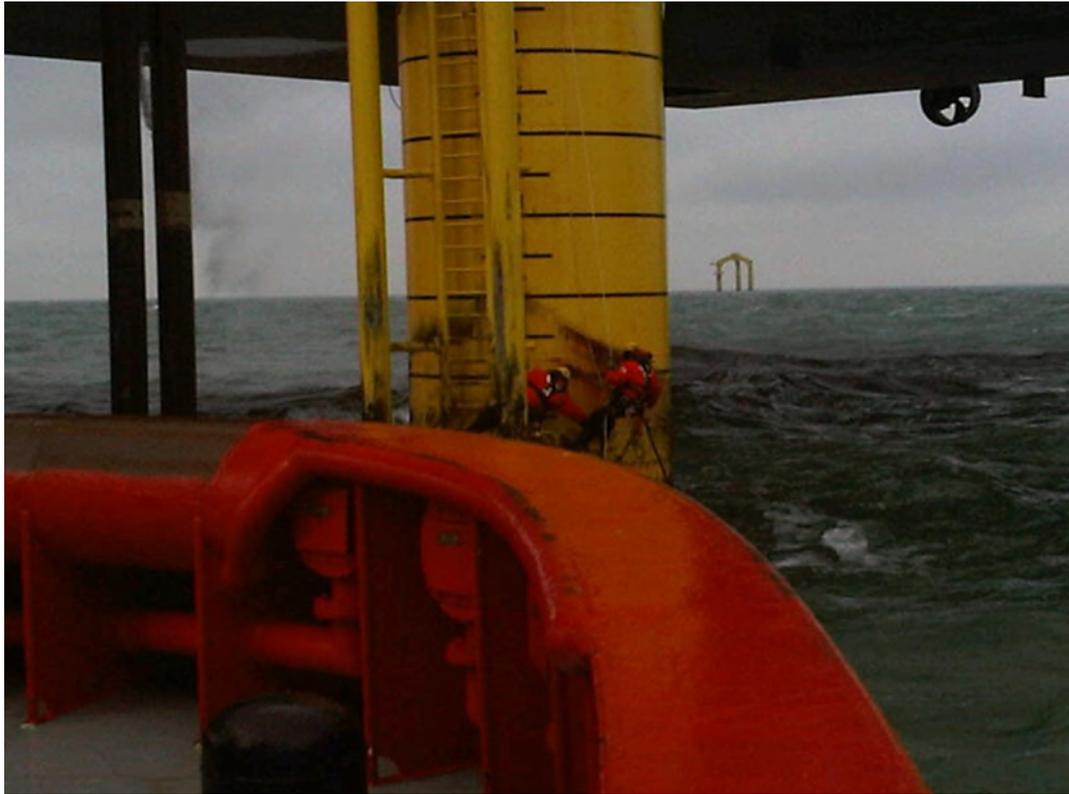
BARD O1 Tödlicher Boatlanding - Unfall am 25.01.2012

Zum Zeitpunkt des Unfalles hielt sich der tödlich Verunfallte in Höhe der unteren Schelle des Boatlandings auf. Er war durch Leinen an der Boatlanding-Struktur selbst gesichert. Der Kollege war durch Leinen an der Zwischenplattform gesichert.

Beim Lösen der unteren Schelle wirkten plötzlich die gesamten 6 t des Boatlandings auf die Halterungen der oberen Verbindungsleiter, die für diese Belastung nicht ausgelegt ist, woraufhin Leiter, Boatlanding und der am Boatlanding gesicherte Industriekletterer mit in die Tiefe gerissen wurden.

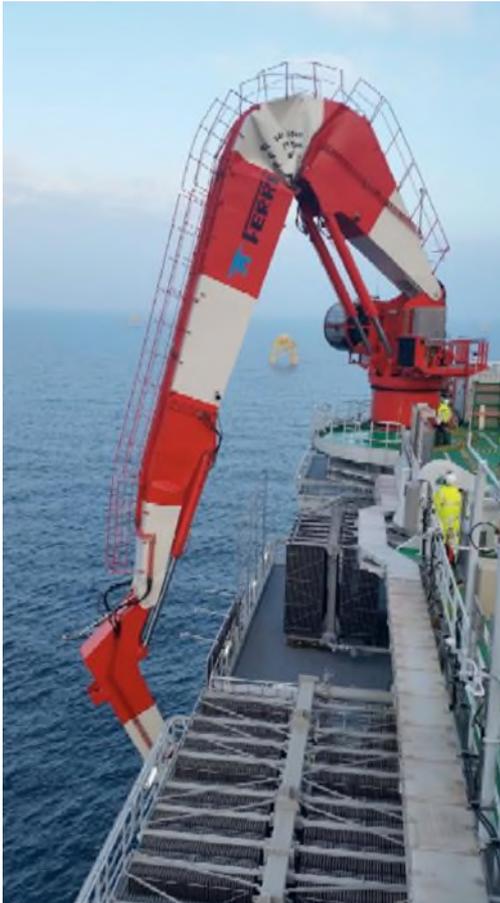
Umspannplattform Wikinger (Ostsee) Strukturversagen Kranausleger am 07.03.2017:

Beim Anheben eines Wassersacks (Prüfgewicht) mit der Hilfswinde bei 125% Kapazität (5 t), einer Auslegerlänge von 41 m und einer 360-Grad-Drehung über das Plattformdeck bei niedriger Geschwindigkeit kam es zu einem Ermüdungsbruch des Sockelkranauslegers. Der Kranführer konnte sich unverletzt in Sicherheit bringen.

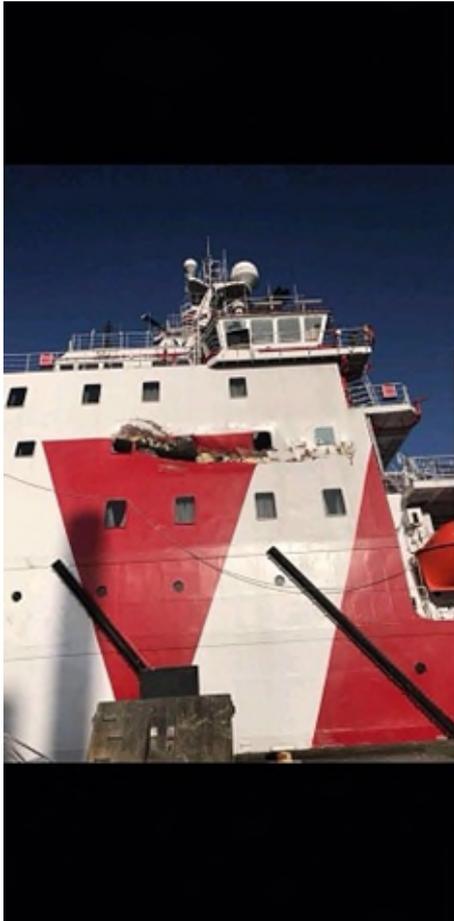
MS „Vos Stone“ – Kollision mit WEA am 10.04.2018:

Das Schiff sollte aufgrund von schlechter werdenden Wetterbedingungen Monteure von einer im Bau befindlichen Windkraftanlage abholen. Nur wenige Minuten nach dem Ablegen von der WEA beschloss der Kapitän, ein Notsteuersystem zu testen. Dabei ging die Kontrolle über das Schiff verloren. Wind und Wellen trieben die „Vos Stone“ zurück an die Windenergieanlage. Der Erste Offizier erlangte die Steuerung über das Schiff kurz vor dem Kontakt zurück, aber es reichte nicht mehr, um die Kollision zu verhindern.

Drei Personen wurden dabei leicht verletzt, wovon zwei mit dem Rettungshelikopter ins KH nach Greifswald verbracht wurden. Der OSV wurde ebenfalls beschädigt: Ein Kran wurde in Mitleidenschaft gezogen und die Außenhaut in einem Bereich von 6m x 1m aufgerissen.

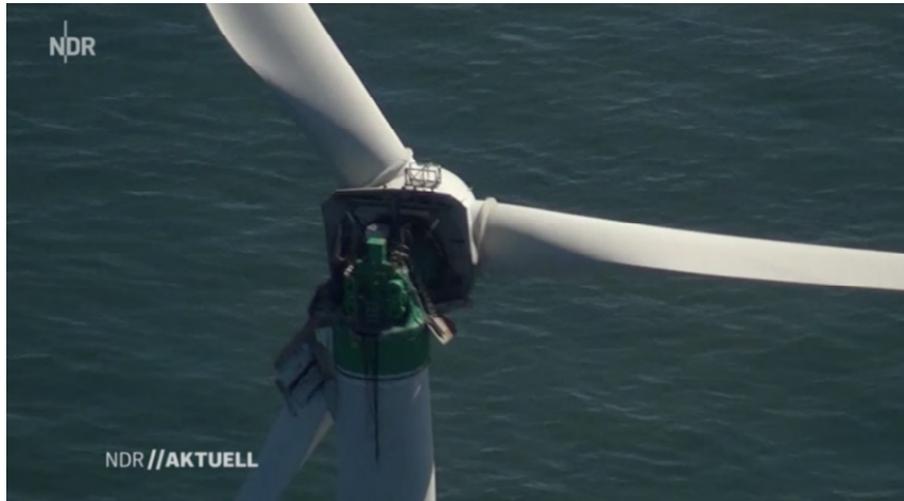
Alpha Ventus Gondelabriss am 06.04.2018:

Nachdem am Abend der Kontakt der Leitwarte zur Anlage AV07 abbrach wurde am folgenden Tag eine Inspektion mittels Helikopter durchgeführt, wobei festgestellt wurde, dass große Teile der Gondel ins Meer gestürzt waren. Sowohl das Havariekommando in Cuxhaven als auch die Verkehrszentrale Wilhelmshaven (WSV) wurden über den Abriss der Gondel informiert.

Vergleichbare Anlagen stehen in großer Anzahl in drei weiteren Windparks in Nord- und Ostsee. Die Ursache ist noch nicht bis ins Detail geklärt worden.

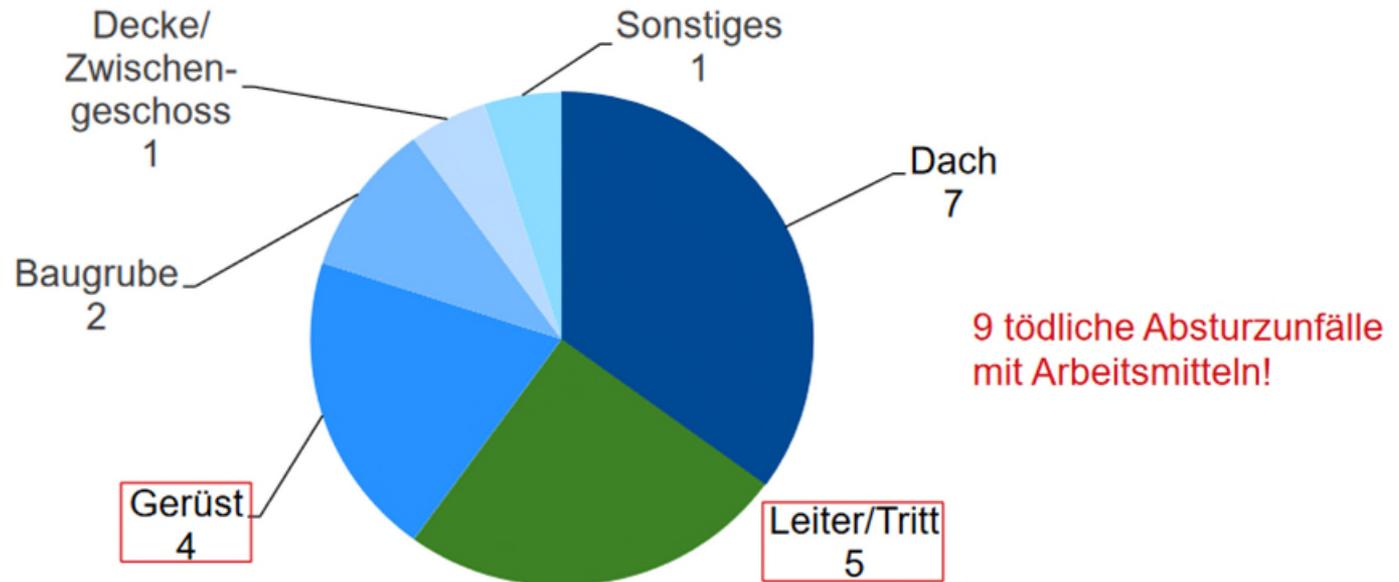
Tödliche Absturzunfälle der BG BAU 2018 1.Hj nach Ursache (n = 20)

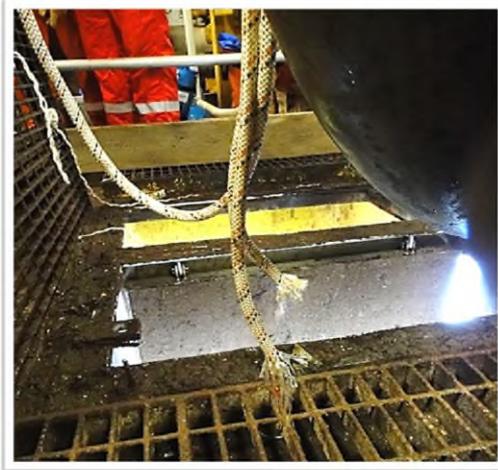
Figure 6 – image of the failed working and backup lines in position

"Failure of backup line"

"It is likely that, due to the lack of the tell-tale marks on the ropes, that the Shunt did not operate until it was near the end of the back-up line. Examination of the Shunt revealed no mechanical defect or contamination which would have prevented its operation. It is most likely that the reason the Shunt did not activate is that the cam lever was being held open.

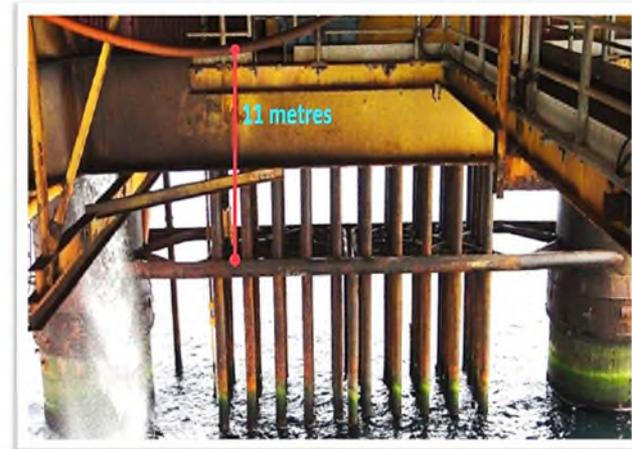
IP fell 11 metres from the underside of the cellar deck (see figure 10) and impacted on the conductor guide structure. He then fell a further 9 metres into the North Sea.

Figure 10 – IP fell 11 metres then fell a further 9 metres into the North Sea

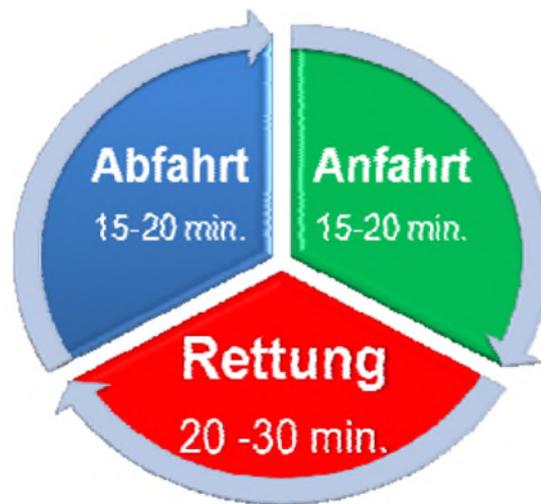
**Ziel: Ereignis bis zum Eintreffen in der Klinik < 60 min
(Golden hour of shock)**

Ca. 20 Minuten
Unfallgeschehen bis zum Eintreffen
der Rettungskräfte

Ca. 20 Minuten
Versorgung und Befreiung durch die
Rettungskräfte

Ca. 20 Minuten
Transport in ein geeignetes
Traumazentrum

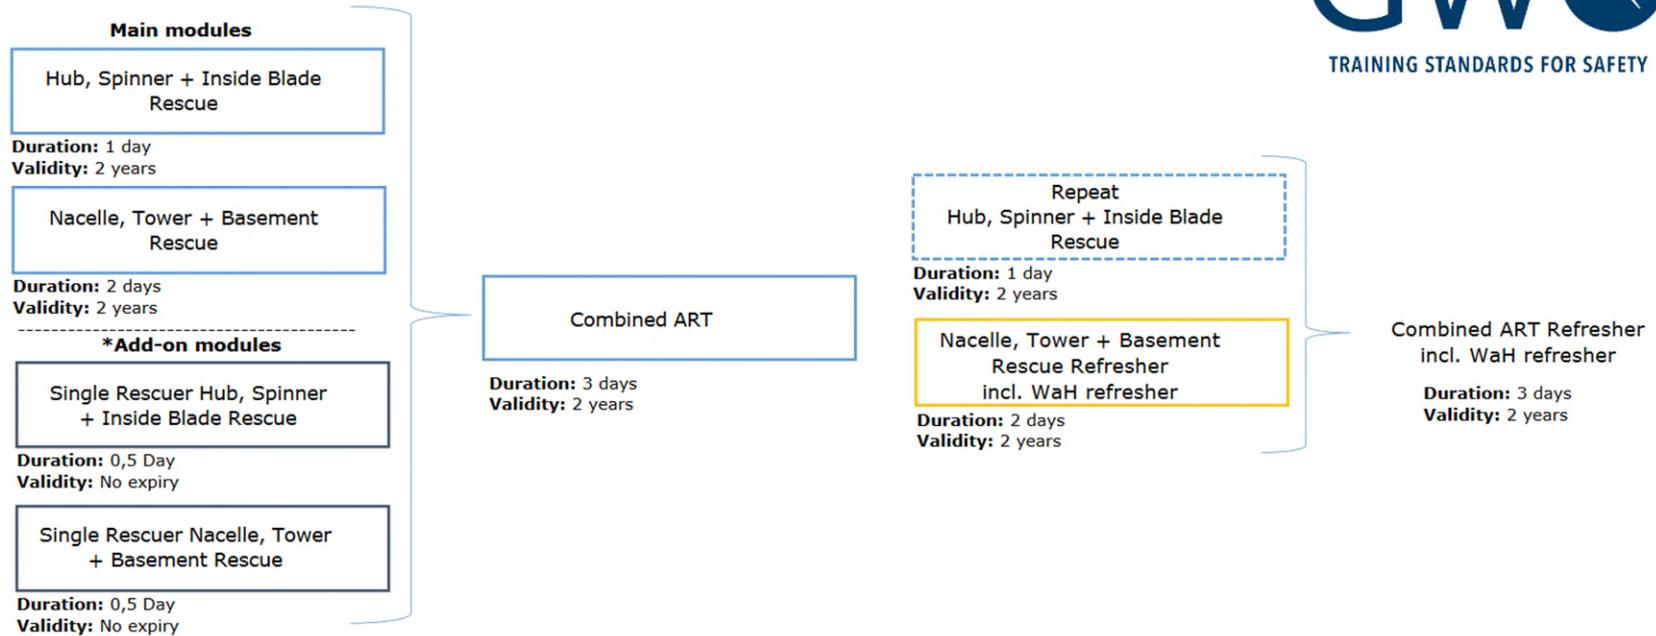
Modules of ART

Modules of ART Refresher

*Additional non-mandatory modules for technicians working in teams of two who may not be able to organize work to have a third trained person close by.

Entry prerequisites for main modules: Valid GWO BST Working at Heights, First Aid and Manual Handling certificates required
